# Moderna svenska fyrar, uppförda på havsbotten

Överflyringenör Rikard V Frost, Stockholm

Föredrag vid 3:e Nordiska Ingenjörsmötet den 29 maj 1946.

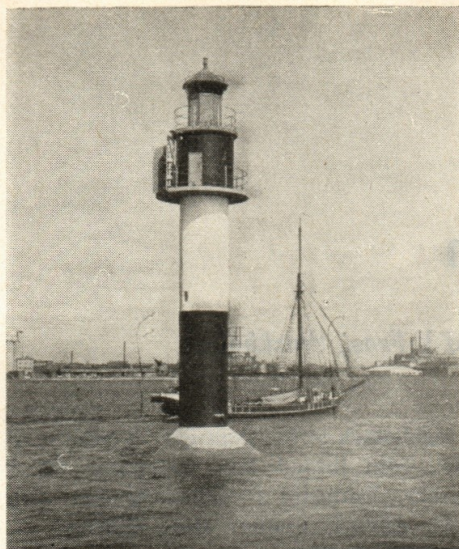
Fig. 2. Fyren Skansgrundet, belägen i södra ändan av Kalmarsunds djupränna.

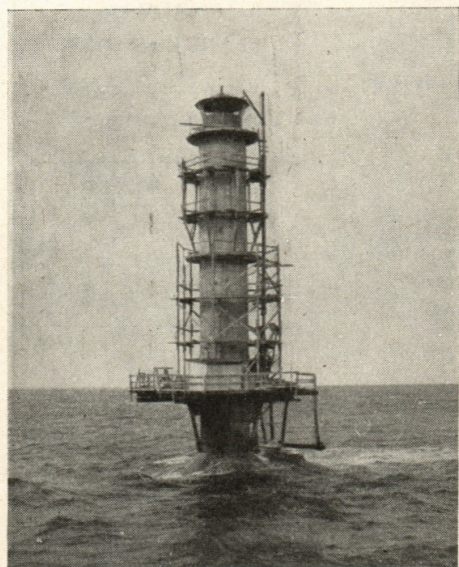
Fig. 4. Fyren Utgrunden, belägen i södra delen av Kalmarsund, ca 50 km söder om Kalmar (fotot taget före nedmontering av de utvändiga ställningarna).

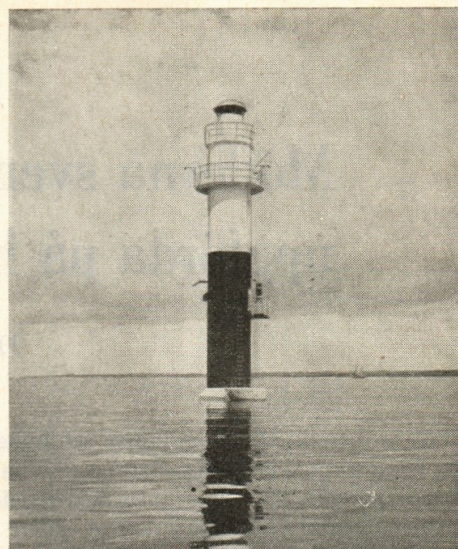
Fig. 3. Fyren Sillåsen, belägen i smalaste delen av Kalmarsund, ca 14 km norr om Kalmar.

1940 beslöts, att den skulle muddras upp till ett minsta vattendjup av 8,0 m. Detta beslut föranledde, att ytterligare två bottenfasta fyrar, benämnda resp. *Sillåsen* (fig. 3) och *Slottsbredan*, kommo till utförande i sundet, enär genom deras anordnande betydande besparingar genom minskat muddringsarbete möjliggjordes. Dessa två fyrar, vilka äro av en och samma konstruktion, färdigställdes under åren 1943—1944, och ha båda uppförts till en höjd av 21,5 m över medelvattenytan på ett vattendjup av 8,0 m, den ena på undervattensrevet *Sillåsen* i den smalaste delen av sundet, ca 14 km norr om Kalmar, och den andra på ett undervattensrev, benämnt *Slottsbredan*, strax nordväst om Borgholm, ca 35 km norr om Kalmar. Den senast tillkomna och till formatet största av de bottenfasta fyrarna i Kalmarsund är fyren *Utgrunden* (fig. 4), som uppförts under åren 1943—1945 på norra ändan av ett långsträckt undervattensrev, benämnt *Utgrunden*, beläget i södra delen av Kalmarsund ca 50 km söder om Kalmar ungefär mitt i sundet, som här har en bredd av ca 20 km. Fyren *Utgrunden*, som skall ersätta ett fyrskepp med samma namn, är grundlagd på 10 m vattendjup och dess höjd från medelvattenytan till fyrlanterninens topp är 28 m; dess totala höjd från botten är således 38 m eller ungefär samma höjd som Katarinahissen i Stockholm. Själva fyrbyggnadsarbetet blev färdigställt sistlidna höst, så att en agafyrlykta provisoriskt kunde inmonteras i fyrlanterninen, i avvaktan på installationen under innevarande år av den ordinarie fyrapparaturen, vars leverans blivit försenad.
